## 長野市小島k様邸 竣工写真アップします

先日 完成見学会が行われました、長野市小島k様邸の竣工写真です。

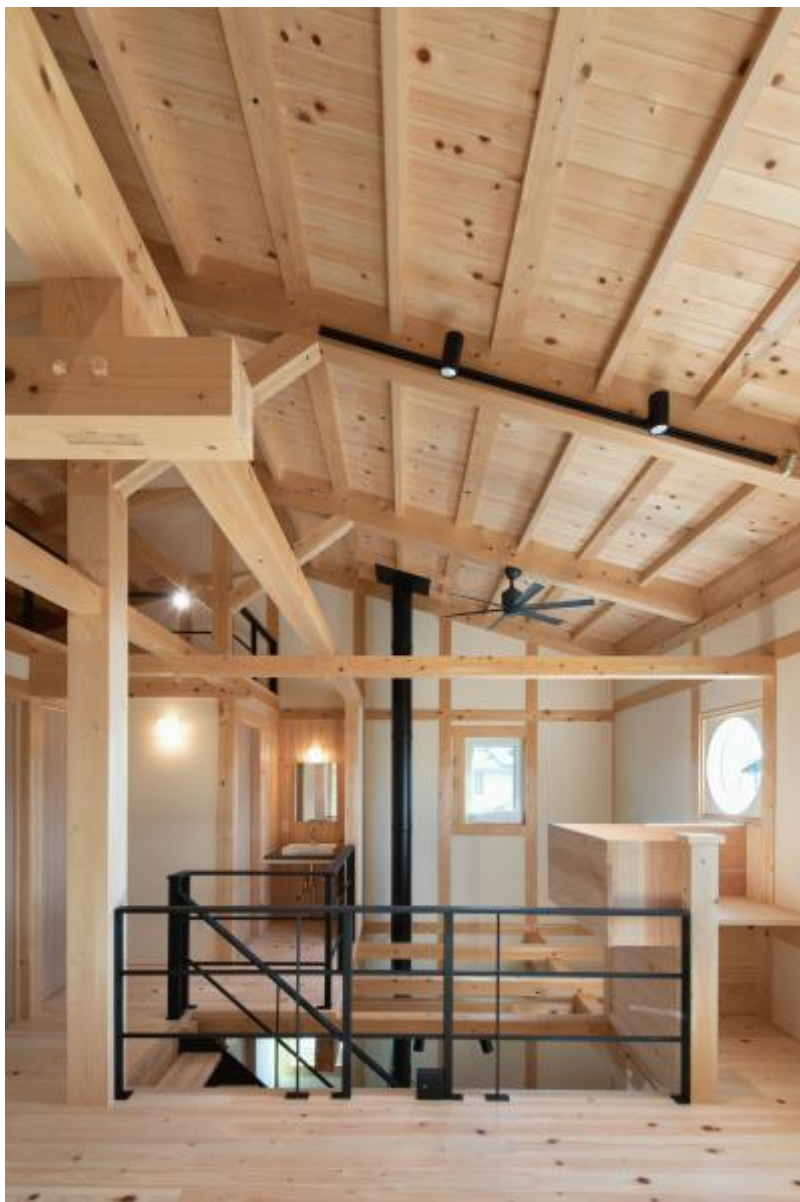
リビングから吹き抜けを見る

伝統構法による木組み。すべての柱、梁が生きてこの家を護り続けていきます。

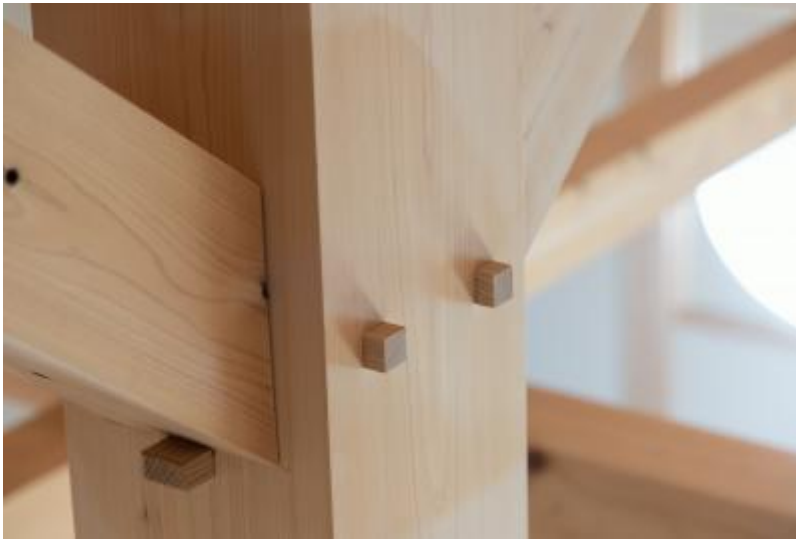
## 込栓

金物を使わない為、柱、梁が一体化し、非常に長期(100 年以上)に渡って耐力を維持します。

よく書類の端をホチキスで止めたものを、何回も書類のページをめくったりしていくうちにホチキスの部分から紙がやぶけてしまう事があります。

これは紙に対してホチキスが強すぎる為に起きることで、これは木と金物との関係とよく似ています。

金物はそれ自体は強い耐力がありますが、その耐力のみに頼るため、災害時の状況を調べると、木との接合部分が爪で裂いたように破壊されています。

古民家の災害時の状況を観察すると、こうした破壊はほとんど見られなく、接合部はただ曲がったり、傾いたり、しなったりしているだけでその程度が大きい小さいだけです。

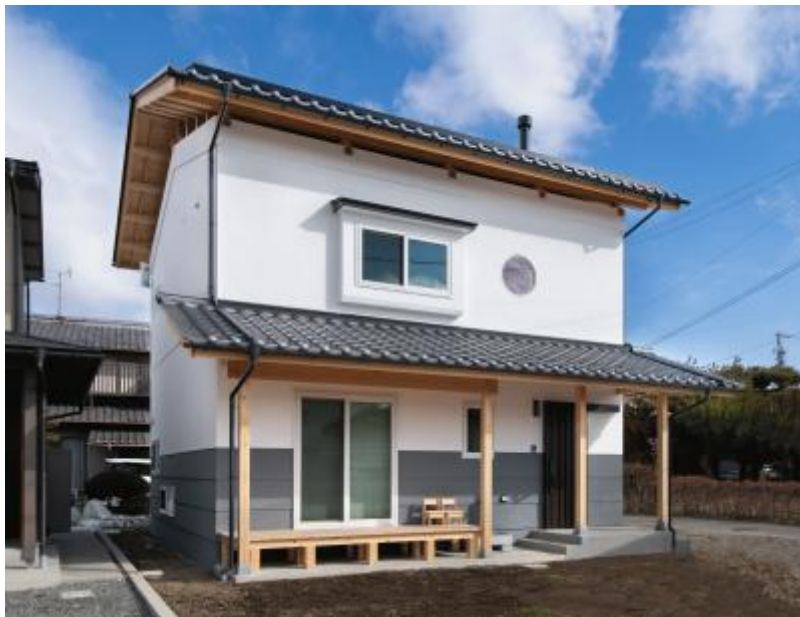
外観 -漆喰仕上げ-

漆喰はその美しさだけでなく、例えば雨等の汚れに対して化学反応をおこし、自分でもとの白色に戻っていくという、とても不思議な性質を持ち、外壁の仕上げとして最高の性能を持っています。
